STORIA DELLE TECNICHE MURARIE E TUTELA DEL COSTRUITO

LE PILASTRATE ESTERNE E LE VOLTE DEL LOGGIATO «VISCONTEO»
DEL BROLETTO DI BRESCIA *

La presente memoria raccoglie i risultati delle indagini diagnostiche eseguite sui pilastri e sulle volte del loggiato «visconteo», ala sudest del Broletto di Brescia, indagini eseguite dal Centro di Ricerca per la Conservazione e il Recupero dei Beni Architettonici e Ambientali dell'Università di Brescia, su incarico del Comune di Brescia.

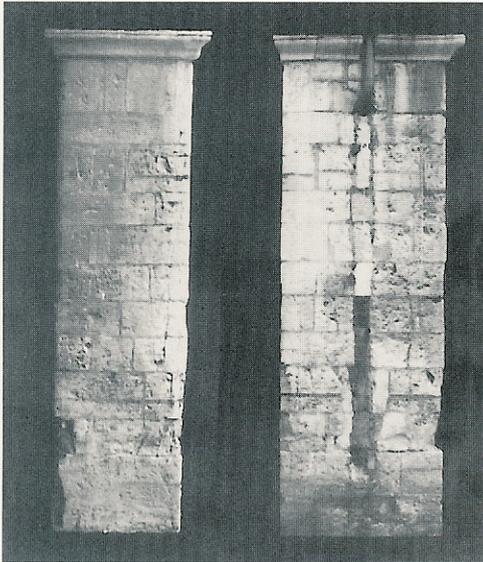
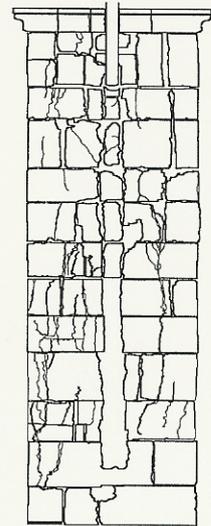
192. Fotopiani e restituzione dei lati nord e ovest del pilastro 4

Il quadro fessurativo dei pilastri (fig. 192), mostra uno stato di degrado avanzato, con fessurazioni ad andamento verticale che interessano soprattutto gli spigoli lato corte e con sfaldamento superficiale della parte inferiore del paramento lato portico.

Le fessurazioni verticali lungo gli spigoli sembrano dovute all'azione concomitante degli agenti meteorici (cicli di gelo e disgelo) e alla concentrazione di sforzi dovuta alla parzializzazione delle sezioni conseguente alla inclinazione dei pilastri provocata dalla spinta delle volte. Tali cause sono state aggravate dagli scassi praticati in epoca relativamente recente (forse durante i restauri del 1886) per l'inserimento di pluviali in lamiera zincata, scassi che hanno indebolito la sezione proprio nella parte più sollecitata e che hanno consentito l'infiltrazione dell'acqua piovana tra le pietre attraverso numerosi varchi aperti nella lamiera a causa della corrosione. Lo sfaldamento superficiale della parte inferiore del paramento lato portico, fino alla quota della precedente pavimentazione, sembra da attribuire all'azione corrosiva delle acque di lavaggio che presumibilmente furono impiegate per secoli per la pulizia del portico.

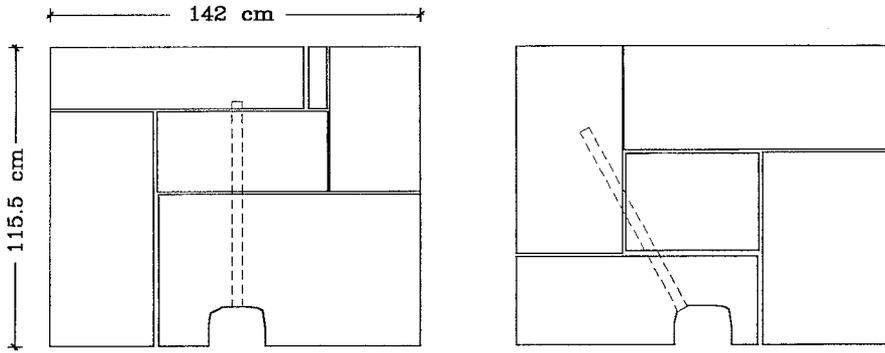
193. Ricostruzione della tessitura dei conci del pilastro 4 dopo i micro-carotaggi

Per indagare la struttura interna dei pilastri onde evidenziare la presenza di eventuali cavità (muratura a sacco) si sono eseguiti quattro micro-carotaggi nei pilastri 2 e 4, due in direzione ortogonale al paramento e due in direzione obliqua, interessando corsi diversi di muratura. Si sono poi costruite le sezioni dei pilastri ipotizzando che i conci di pietra, rilevabili sui paramenti esterni, si estendessero anche all'interno e si sono confrontati i frammenti di carota con tale ipotesi (fig. 193). I carotaggi sono stati eseguiti partendo dalle sbrecciature presenti in corrispondenza dei pluviali, in modo da non rovinare i paramenti esterni dei pilastri. L'esplorazione dei fori mediante un endoscopio ha mostrato che la struttura dei pilastri è costituita da grossi conci di pietra, con giunti di modesto spessore e con qualche irregolarità riempita con conglomerato di calce e ghiaia.

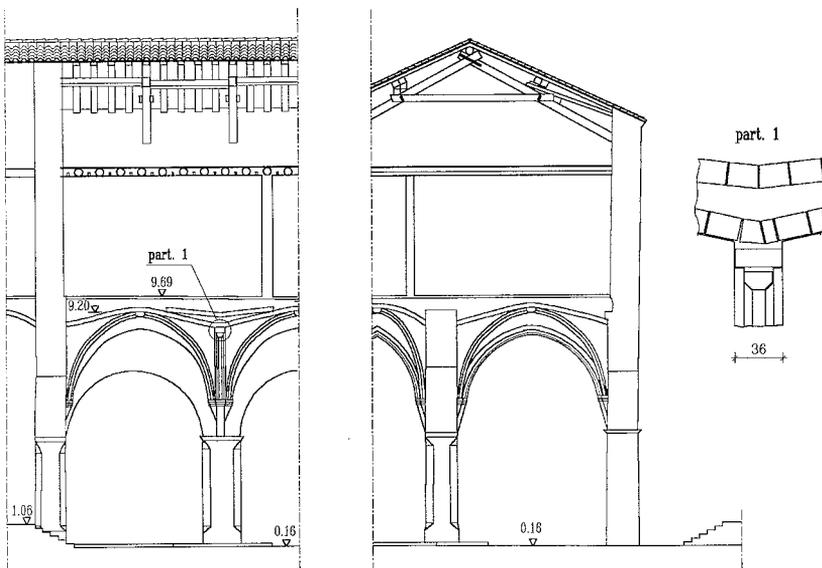
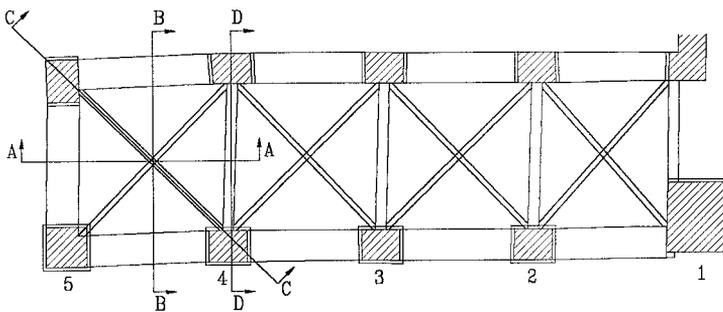
194. Rilievo del loggiato «visconteo»: pianta e sezioni (A-A a sinistra, B-B a destra)

La geometria delle volte è stata rilevata direttamente mediante teodolite Wild T 1600 accoppiato al distanziometro elettronico Dior 3002, che non richiede la presenza del prisma riflettente sul punto da rilevare, e restituita in tridimensionale con Autocad. Il rilievo (figg. 194 e 195) ha interessato solo la zona della prima crociera, dato che le altre hanno andamento quasi identico. Le misure in pianta sono state eseguite mediante trilaterazione, per mettere in evidenza le disimmetrie e le anomalie negli allineamenti. Si sono inoltre rilevati i profili verticali della facciata (fig. 195), che mostrano un fuori piombo massimo della parete di ben 24 cm.

rialzata (fig. 194, sez. B-B), ha un effetto spingente e ha contribuito ad aggravare la situazione del fuori piombo della muratura. Tuttavia, essendo le capriate isostatiche, le spinte, nate per congruenza e non per equilibrio, si ritengono esaurite con l'assestamento del terreno di fondazione. Nelle valutazioni che seguono si considera il solo peso proprio della copertura ($1,50 \text{ KN/m}^2$), con reazione verticale applicata sull'asse della muratura; poiché l'interasse dei pilastri è di m 5,60 e la larghezza della copertura, misurata fra i fili esterni delle pareti, è di m 12,40, il carico P_t trasmesso dalla copertura su ogni pilastro è pari a 52,08 KN.

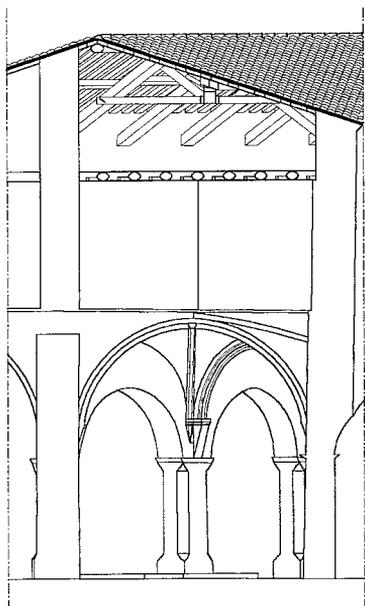
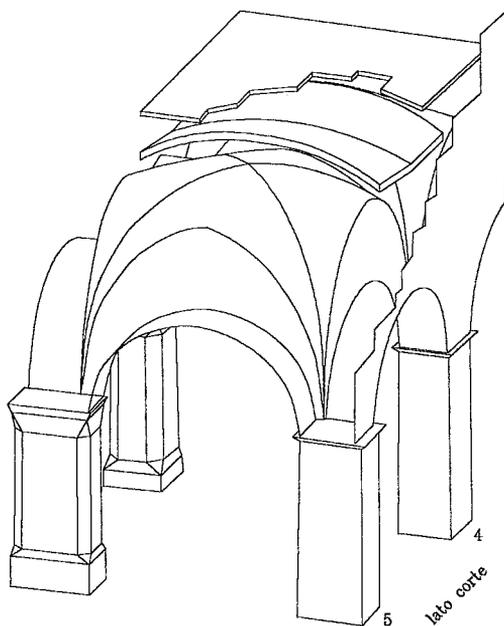
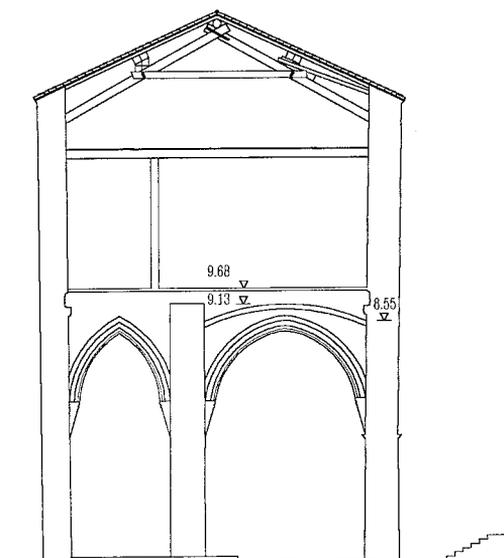
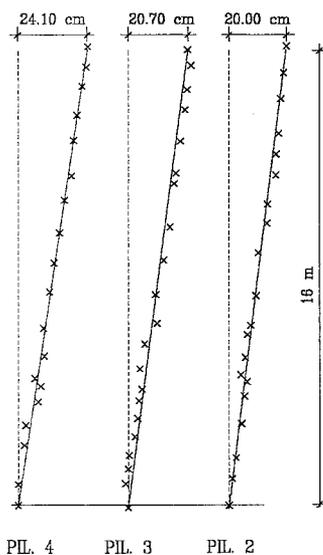
195. Rilievo del loggiato «visconteo»: sezioni (a sinistra: C-C in alto, D-D in basso), assonometria, fuori-piombo

Il peso P_m della muratura gravante alla base del pilastro, con un peso specifico di 26 KN/m^3 e uno spessore è di 1,15 m, considerando la presenza dei vuoti delle aperture, è stimabile in 1756 KN. Tale carico, considerando che fra la base del pilastro e la sommità della muratura vi è un fuori-piombo massimo di 24 cm, ha un'eccentricità di circa 12 cm.

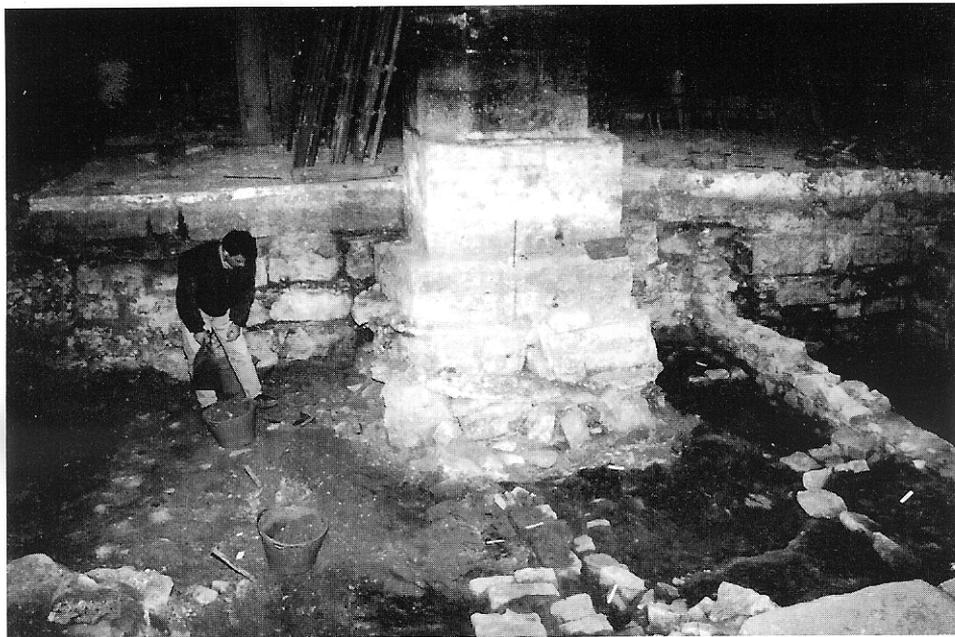
196. La fondazione del pilastro interno 3 durante lo scavo archeologico

Durante i lavori di «restauro e ristrutturazione del complesso del Broletto, angolo sudest (ex ufficio d'igiene)», ora sede dell'emeroteca della biblioteca Queriniana, è stata eseguita una campagna di scavi archeologici sotto la guida della Soprintendenza Archeologica della Lombardia. Gli scavi hanno messo in evidenza fondazioni dei pilastri interni del portico di esecuzione grossolana e in stato assolutamente precario (fig. 196), fondazioni che sono state quindi consolidate. Di buona fattura è apparsa invece la fondazione continua dei pilastri lato corte. Sono stati messi in opera incatenamenti provvisori all'imposta degli archi (fig. 200). La pavimentazione è stata ricostruita alla quota originaria, testimoniata dal ritrovamento dell'ammattonato a coltello, ancora visibile in frammenti, ripristinando le proporzioni del porticato.

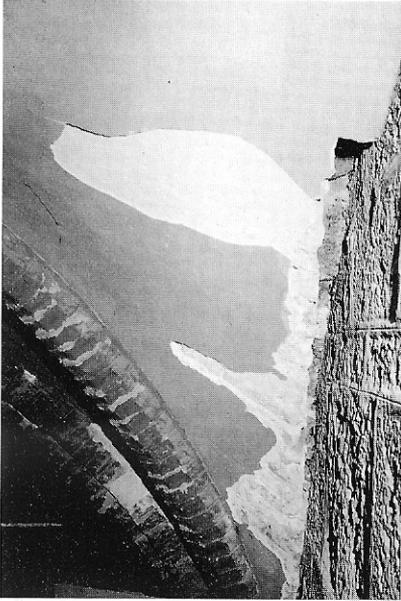
Le volte sono caratterizzate da fessure (figg. 197 e 200), localizzate prevalentemente in chiave, con andamento parallelo al muro sulla corte; le fessure tendono a chiudersi verso il centro delle crociere e hanno apertura massima di 4-5 mm. Tale andamento indica che le vele sono in alcune zone scariche in chiave, condizione che può verificarsi solo per volte leggere e scariche, e quindi solo se il pavimento grava su una struttura indipendente. Tale constatazione ha indotto a pensare che le volte fossero un «controsoffitto» e che la struttura portante fosse ancora costituita dal solaio ligneo medievale, con travi analoghe a quelle ordite in altre zone del Broletto.

Questa ipotesi sembrava suffragata da un primo sondaggio eseguito asportando un mattone in chiave (fig. 197), asportazione che si è eseguita facilmente a conferma del fatto che la volta era quasi scarica. L'ispezione ha rivelato la presenza di una cavità, chiusa in sommità da una struttura in

Il quadro fessurativo appare giustificato dalla particolarità della struttura: le vele parallele al muro esterno si sono aperte in chiave, perché scari- che e deformate dall'inclinazione dei pilastri provocata dalla spinta delle controvolte. Verso il centro della crociera le fessure si chiudono perché in tali zone le volte sono cariche non essendoci la controvolta. Non è chiaro il motivo che ha indotto i costruttori medievali a introdurre la struttura delle controvolte, che è sicuramente economicamente e staticamente onerosa, soprattutto nel caso in esame ove l'intercapedine vuota è limitata (circa 20 cm in chiave) e quindi è modesto il risparmio di peso.

Oltre al quadro fessurativo sopra esposto, sono presenti fessure cospicue tra le vele ortogonali alle precedenti e la muratura (figg. 197 e 198). Più precisamente la struttura in mattoni è distaccata dalla muratura di circa 10 cm in chiave, distacco che diminuisce e si annulla verso i peducci, dove ovviamente le volte si ammorsano nella muratura. Tale distacco è in accordo con il valore del fuori-piombo della muratura. Il materiale di riempimento è trattenuto da mattoni posati al di sopra della volta (fig. 198), il che fa pensare che il distacco e il fuori piombo si siano verificati subito, nella fase di riempimento. Il distacco è mascherato dall'intonaco.

197. Quadro fessurativo in chiave e distacco dalla muratura

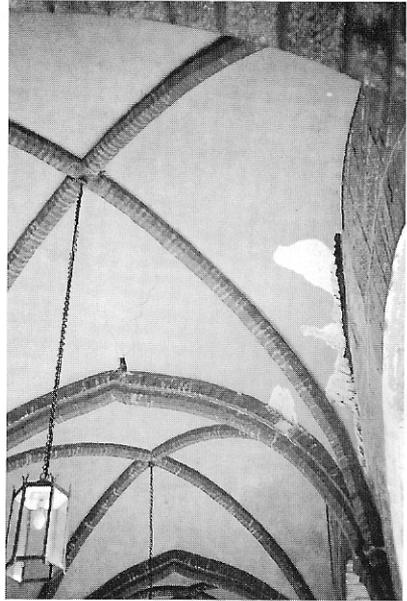
È interessante notare che l'intonaco delle volte (fig. 198) è costituito da due strati di malta a base di calce aerea e inerte. Lo strato interno, che sembra essere quello originale, termina a filo della struttura della volta e quindi non riempie il distacco di cui sopra; esso è caratterizzato da calcinaroli con diametro di 4-5 mm e da due livelli di scialbatura di calce, il più esterno dei quali presenta una pigmentazione giallo-ocra. Questo strato presenta picchiettature atte a ricevere lo strato successivo, che è esteso fino a coprire il distacco fra volta e muratura fra le quali rimane tuttavia una fessura di 10-15 mm. Tale secondo strato ha caratteristiche simili a quelle della malta con cui sono state eseguite le stilature dei pilastri (diametro dei calcinaroli di 1-2 mm, granulometria degli inerti, protettivo consolidante). Questo fatto permetterebbe di datare l'intonaco al restauro del 1886. Il protettivo consolidante si è alterato nel tempo ed è il responsabile della colorazione scura delle superfici, delle esfoliazioni evidenti soprattutto sulle parti in cotto (fig. 201), nonché del distacco dello strato superficiale di intonaco da quello sottostante (fig. 198). Queste osservazioni inducono a ritenere che il distacco di 10-15 mm tra lo strato esterno di intonaco e la muratura si sia sviluppato a partire dal 1886 e che quindi sia ancora in atto l'aumento progressivo del fuori-piombo. Tale ipotesi è avvalorata dalle vistose fessure presenti sul pavimento dei locali sovrastanti le volte, in corrispondenza dell'attacco alla muratura.

198. Stratificazione degli intonaci

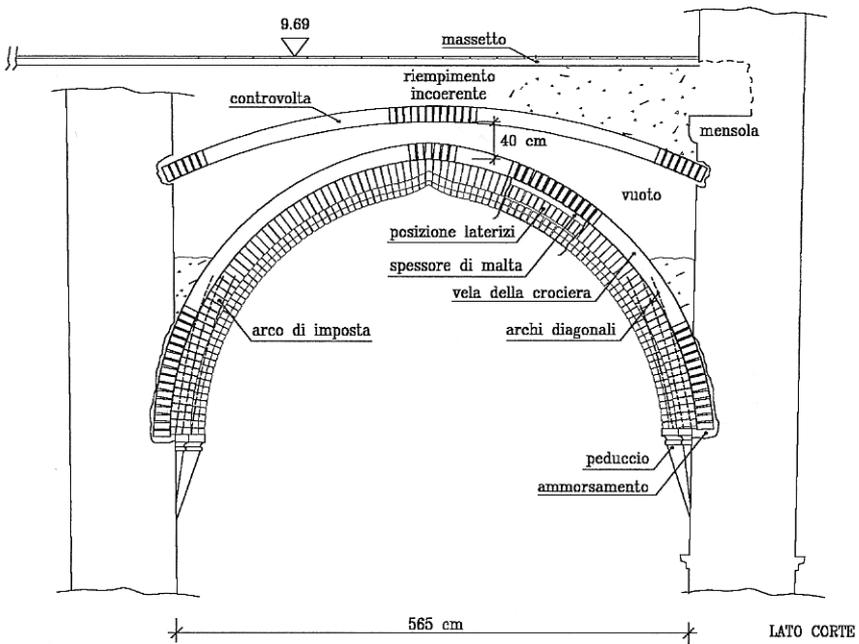
199. Sezione sull'arco di imposta

Gli archi di imposta pseudotorici sono formati da un concio inferiore, costituito da un mattone sagomato, e da un concio superiore, costituito da un mattone intero, non ammorsati fra di loro né ammorsati alla volta. Le discontinuità sono mascherate da un velo di malta colorata sulla quale sono tracciate le fughe di finti mattoni. Gli archi sono interessati da una fessurazione longitudinale che ne segna la discontinuità con la volta (fig. 201). Le finte fughe tracciate sulla malta di rivestimento sono interrotte da tali fessure e hanno i tratti dislocati, segno di un notevole spostamento relativo tra arco e volta. Anche gli archi diagonali, costituiti da un solo concio in mattone sagomato, non sono ammorsati alla crociera.

Importante sarà inoltre un'ispezione accurata degli archi di imposta e degli archi diagonali intervenendo per affrancare quei conci che manifestassero una tendenza al distacco.

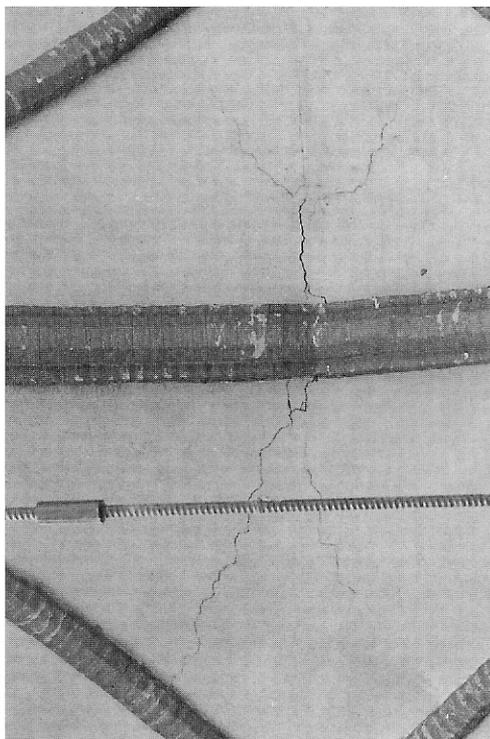
200. Particolare delle fessure in chiave

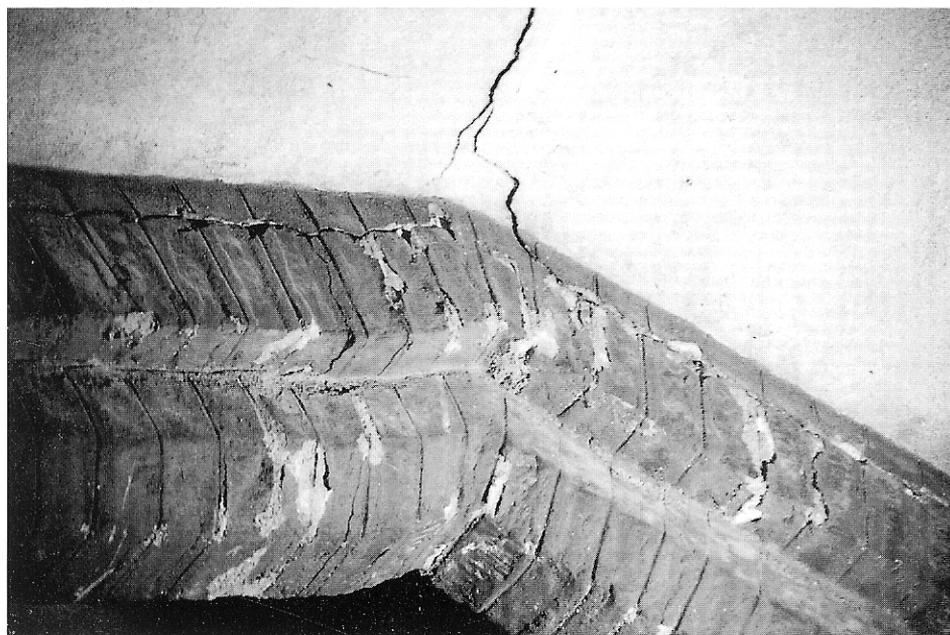
201. Fessurazione longitudinale negli archi di imposta

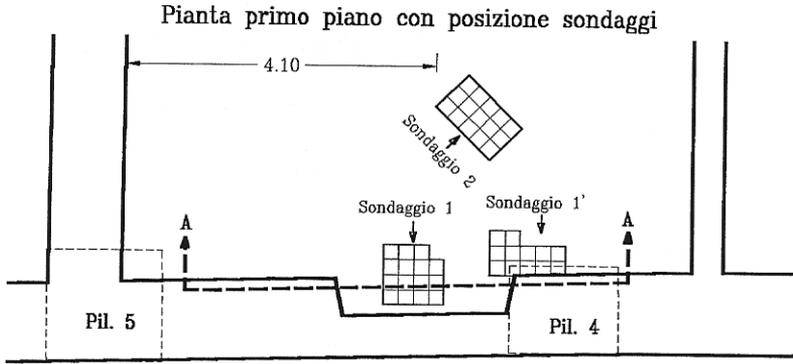
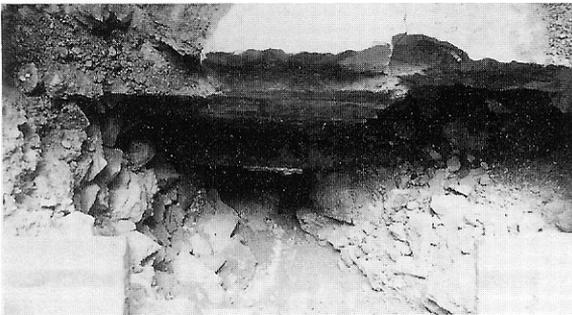
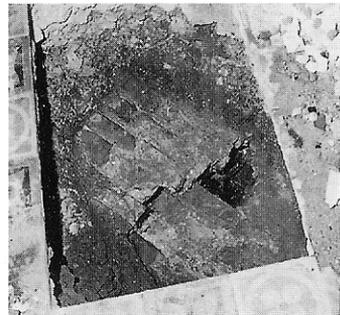
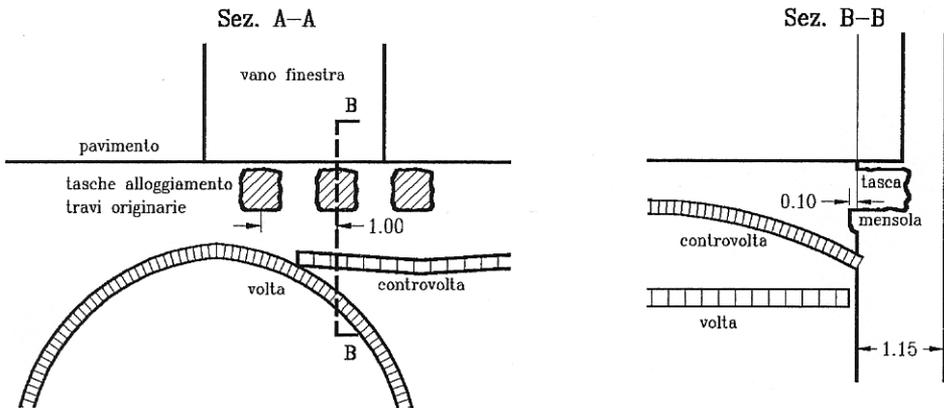
202. Posizione dei sondaggi e rilievo della controvolta, della volta e delle tasche di alloggiamento delle travi lignee originarie

È stato quindi eseguito un sondaggio nel locale soprastante, nella convinzione di trovare il solaio ligneo. Il sondaggio (fig. 202), eseguito contro il muro verso la corte, ha rivelato invece la presenza del classico riempimento in materiale di risulta. Esso ha però confermato la preesistenza di un solaio ligneo come indicato dalla presenza di una mensola corrente in pietra, analoga a quella presente nelle stanze al di sotto del salone dell'Anagrafe, e dalle tasche di alloggiamento delle travi.

Non essendoci traccia delle travi, si è quindi pensato che la struttura individuata dalla prima ispezione fosse costituita da una controvolta, la cui estensione doveva essere limitata alla zona adiacente il pilastro in quanto mancava in corrispondenza dello scavo di assaggio. L'allargamento successivo del sondaggio verso sud per circa 150 cm (fig. 202) non ha potuto essere sufficientemente profondo (si sono raggiunti i 70 cm), pertanto si è cercato di individuare la quota di imposta della controvolta infiggendo nel materiale di riempimento fino a rifiuto una punta che si è arrestata a 113 cm dal pavimento. Successivamente si è esplorata la cavità fra volta e controvolta con una telecamera, attraverso il varco praticato in chiave per il primo sondaggio e si sono determinate le dimensioni in pianta della controvolta (circa 180 cm per parte a partire dall'arco di imposta della crociera). L'esplorazione della cavità ha rivelato la presenza di resti di cannicciato e di bastoncelli di legno decomposti dagli insetti, nonché di frammenti di intonaco con l'impronta del cannicciato. Questi ritrovamenti potrebbero testimoniare il metodo di costruzione della controvolta, posata su una carpenteria leggera, costituita appunto dal cannicciato irrigidito da bastoncelli e da una spalmata di intonaco, e appoggiata per punti sulla sottostante volta mediante pezzi di legno. Tale tecnica sembra essere stata in uso nel bresciano.

Un secondo sondaggio (fig. 202) ha confermato la presenza della controvolta e ha consentito di definirne la geometria (fig. 203). La misura delle quote della porzione di controvolta interessata dal sondaggio ha indicato che le generatrici sono inclinate, con pendenza leggermente inferiore a quella delle vele (si vedano le sezioni di fig. 203). Si è inoltre rilevata una vistosa fessura (fig. 202), con scorrimento verticale di circa 5 cm, come evidenziato nella sezione 2-2 della figura 203, dovuta all'abbassamento della controvolta, conseguente al vistoso fuori piombo della muratura. L'abbassamento non si è verificato nella zona a sinistra in seguito al contatto con la sottostante volta.

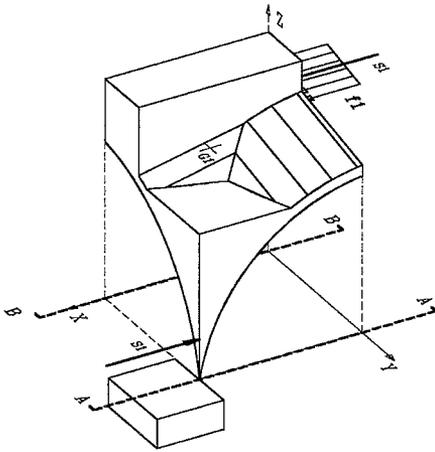
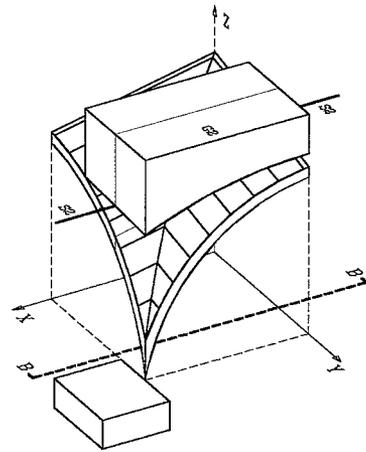
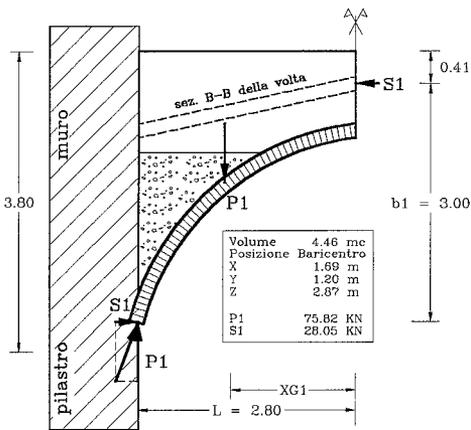
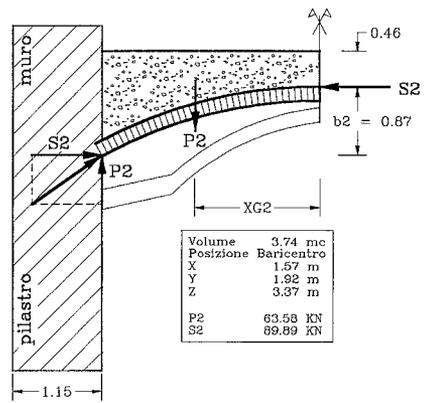
Data la presenza della controvolta, ordita in corrispondenza dei pilastri per una larghezza di circa 3,60 m, si devono considerare separatamente i carichi trasmessi dalle due strutture. Le azioni possono essere considerate pari al doppio di quelle trasmesse dal quarto di crociera (spicchio) della figura 204.

La volta a crociera porta, oltre al peso proprio della struttura in mattoni, che ha uno spessore di 18 cm, il peso del volume delimitato superiormente dalla porzione di pavimento, di larghezza pari a 1 m, che non grava sulla controvolta (si veda l'assonometria di fig. 204); è inoltre presente il riempimento alle reni (fig. 204, sez. A-A); i pesi specifici della volta in mattoni e del riempimento possono essere ritenuti uguali a 17 KN/m^3 . Nella figura 204 sono riportati i valori del volume e del peso complessivi nonché la posizione del baricentro. Il carico complessivo $P_1 = 75,82 \text{ KN}$ è equilibrato dalla reazione del pilastro, che possiamo considerare applicata nel punto indicato nella figura 204, e dalla distribuzione di reazioni orizzontali f_1 , distribuite lungo la sezione di chiave della vela ma solo in prossimità dell'apice della crociera, come suggerito dall'andamento delle fessurazioni della volta. La risultante S_1 delle f_1 può quindi considerarsi applicata all'apice della crociera, con un braccio di circa 3,00 m e pertanto con un valore di 28,05 KN. Sul pilastro gravano due spicchi e pertanto la forza che la volta trasmette al pilastro ha le componenti $P_v = 151,64 \text{ KN}$ e $S_v = 56,10 \text{ KN}$.

La controvolta porta il peso del materiale di riempimento indicato nella figura 204. Le spinte S_2 , ipotizzando la situazione limite di collasso con cerniere all'estradosso in chiave e all'intradosso all'imposta, hanno un braccio di 0,87 m e pertanto sul pilastro si hanno le componenti $P_c = 127,16 \text{ KN}$ e $S_c = 179,78 \text{ KN}$.

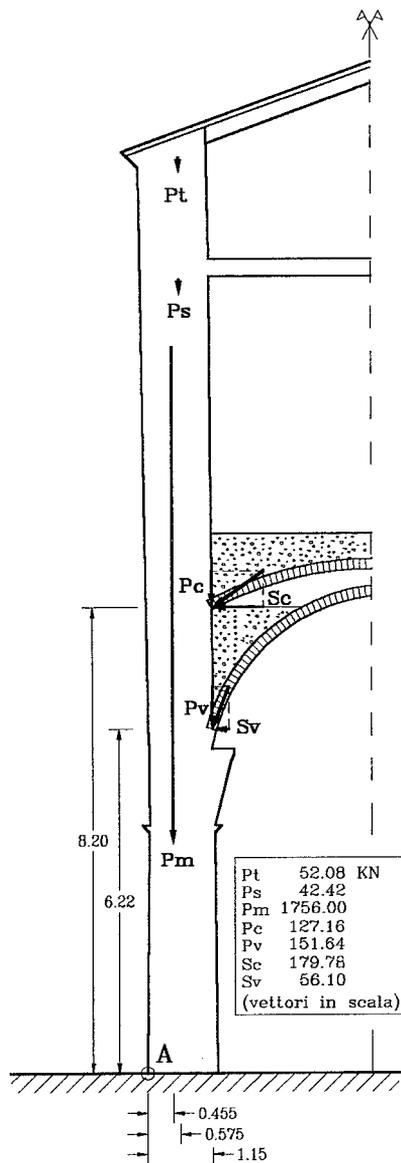
205. Azioni alla base del pilastro

I pilastri sono soggetti ai carichi trasmessi dalla copertura, dal sottotetto, dalla muratura, dalle volte a crociera e dalle controvolte (fig. 205).

Il carico totale P_p gravante alla base del pilastro vale in definitiva $P_p = P_t + P_s + P_m + P_v + P_c = 2129$ KN e, rispetto al punto A della figura 205, si ha un momento stabilizzante $M_s = 1174$ KNm e un momento ribaltante $M_R = 1818$ KNm.

Poiché il momento ribaltante è maggiore del momento stabilizzante è evidente che la struttura mobilita risorse statiche non considerate, perché di valutazione molto incerta. Queste risorse potrebbero qualitativamente essere individuate nel funzionamento a catena della copertura e del massetto del pavimento e nella collaborazione fra volta e controvolta. Il funzionamento a catena delle capriate del tetto e delle travi del sottotetto, seppure non volutamente ammorsate nella muratura, può assorbire forze orizzontali per esempio mobilitando l'attrito. La collaborazione tra volta e controvolta, con parziale scarico di quest'ultima e trasferimento di un'aliquota del carico dalla controvolta alla volta con diminuzione del valore e della quota della spinta, sembrerebbe confermata dalla situazione di equilibrio che si avrebbe se la controvolta non fosse spingente e il suo carico gravasse interamente sulla volta sottostante. Infatti, nel caso ipotetico in cui non fosse presente la spinta della controvolta e l'intero carico, costituito dal peso del riempimento fra la volta e il pavimento, si scaricasse all'imposta dei peducci, si avrebbe un carico totale alla base del pilastro $P_p = 2187$ KN, un momento stabilizzante $M_s = 1240,40$ KNm, un momento ribaltante $M_R = 852,39$ KNm e un coefficiente di sicurezza al ribaltamento $M_s/M_R = 1,46$ di valore accettabile; anche il valore della compressione massima di $5,7$ N/mm² si potrebbe ritenere accettabile.

L'ipotesi di intervento definitivo che sembra essere la più opportuna, sia dal punto di vista statico, sia dal punto di vista del restauro, è il ripristino del primitivo schema statico a trave. Nelle tasche delle originarie travi lignee potrebbero essere inserite travi in acciaio per portare il pavimento, scaricando in tal modo sensibilmente le volte e le controvolte con conseguente forte riduzione delle spinte orizzontali. Le travi, opportunamente ammorsate alla muratura, svolgerebbero anche la funzione di catene estradossali, contribuendo a ricentrare i carichi alla base dei pilastri.
